# MRI 検査のリスクと安全性

The safety practices of the MRI examination

Medical and Health Science Research, Volume 5, pp. 1–13

## MRI 検査のリスクと安全性

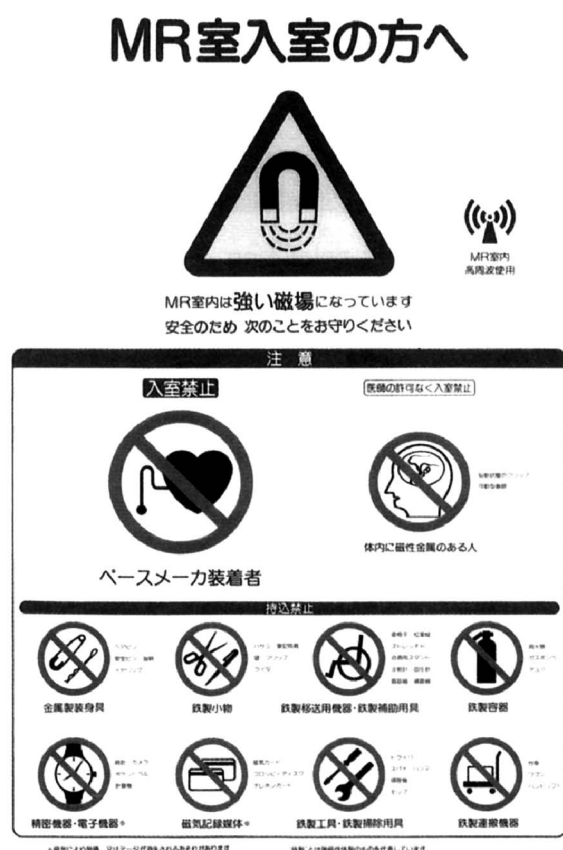
図1 JIS Z4950. 診断用磁気共鳴装置  
—図記号及び標識

MRI 検査の実務において、安全性が問題となったのは、2001 年 7 月に米国で起きた酸素ボンベの吸着による死亡事故である（Chaljub *et al*, 2001）。これを契機に国内でも入口扉に標識を掲げるよう、常に注意喚起されている（図 1）（JIS Z4950, 1995）。国内では幸い、実際に死亡事故に至るケースは無いが吸着事故の報告は多
